Asbestinventarisatetest

22662B0335/00D009 - Romeinse Steenweg 750, Wemmel
Appartement 2de verdieping.

Attestnummer : 20230802-000018.001

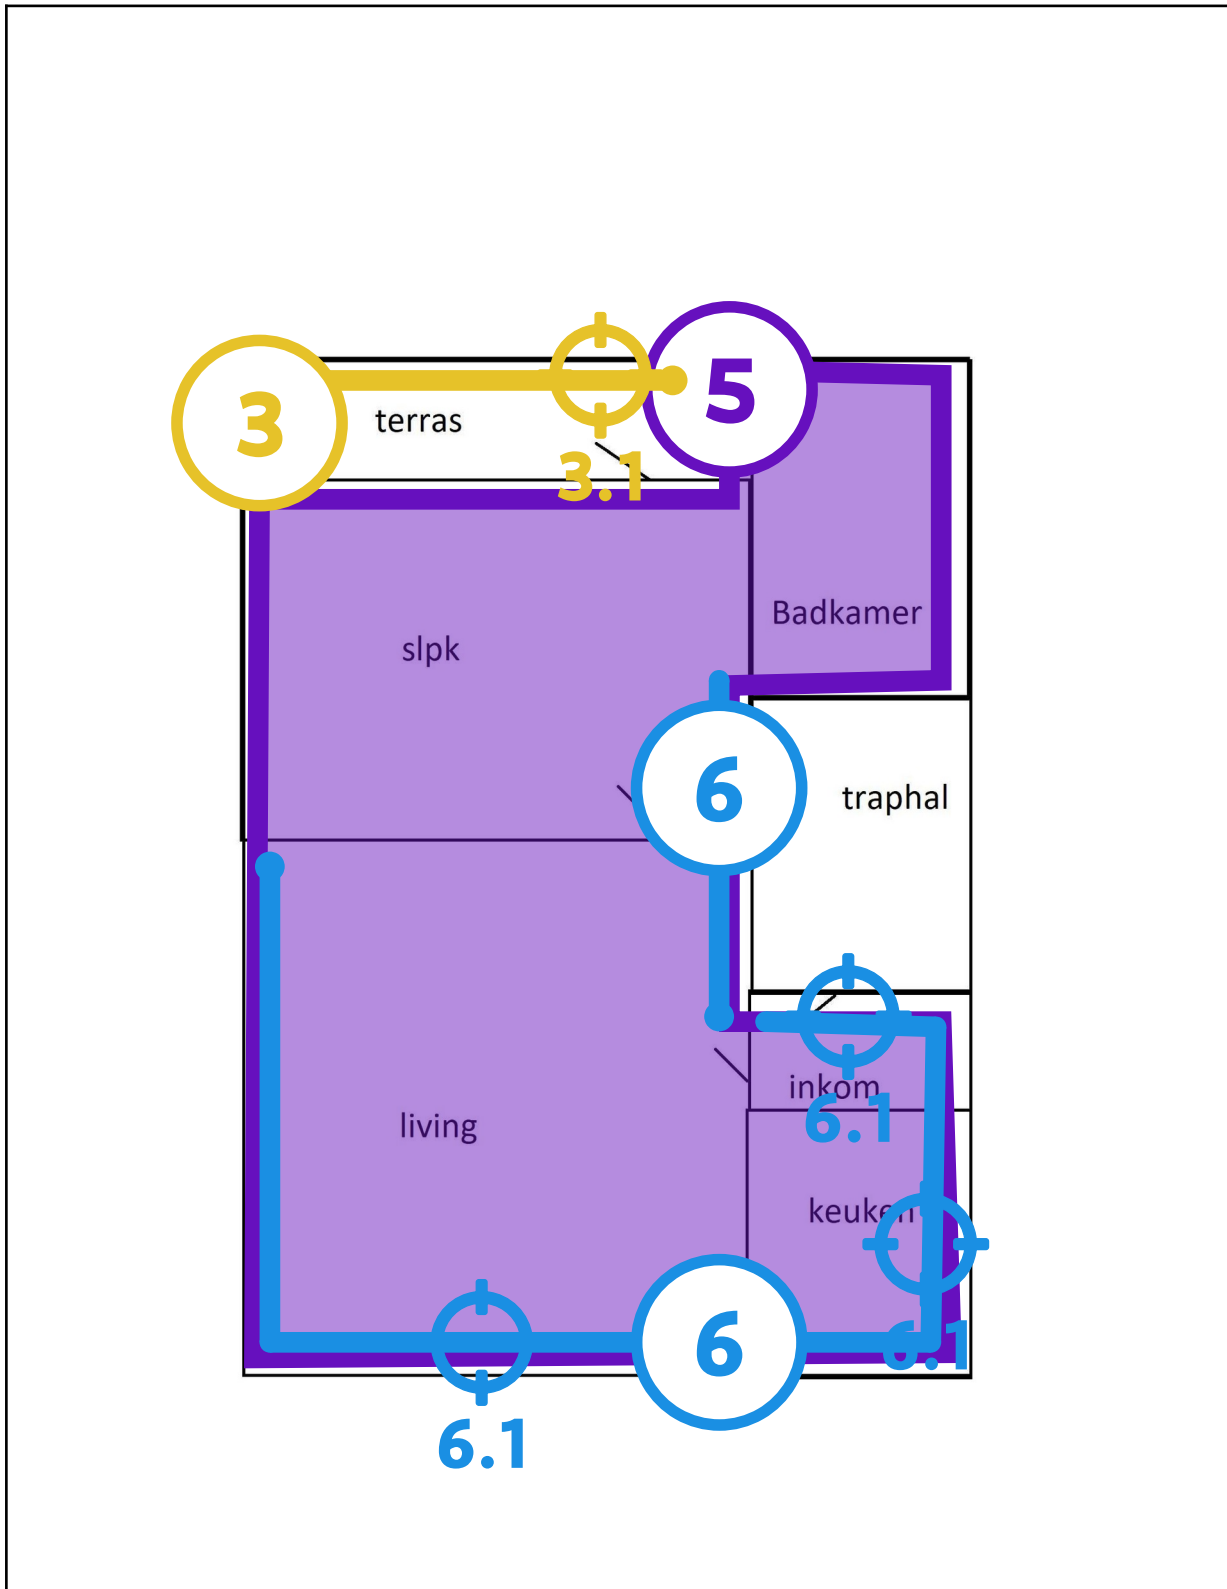
Plan 1.1: Schets appartement +2

3. kit/mastiek ramen en deuren	Asbestmateriaal	Zorgvuldig beheren
3.1 Code: 002/2	Puntmonster	-
5. plafonds	Advies	-
6. muurpleister	Geen asbest	-
6.1 Code: 001/2	Mengmonster	-

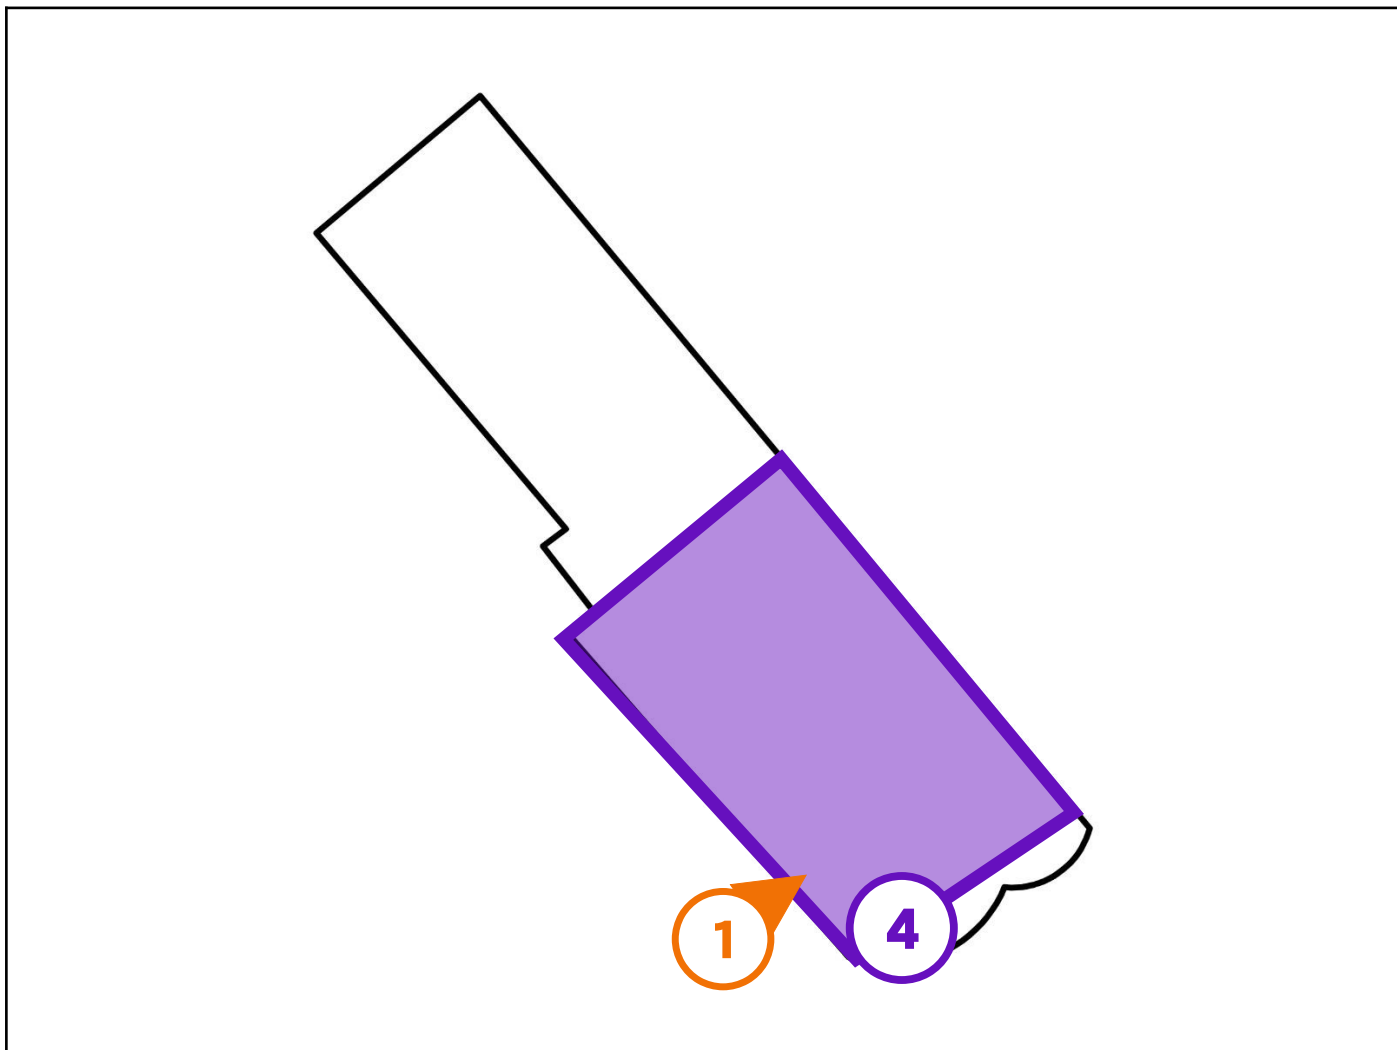
Plan 1.2: Hoofdgebouw plan

Beschrijving	Type	Actie
1. schouwbuis	Asbestmateriaal	Verwijderen
4. bitumen plat dak	Beperking	-

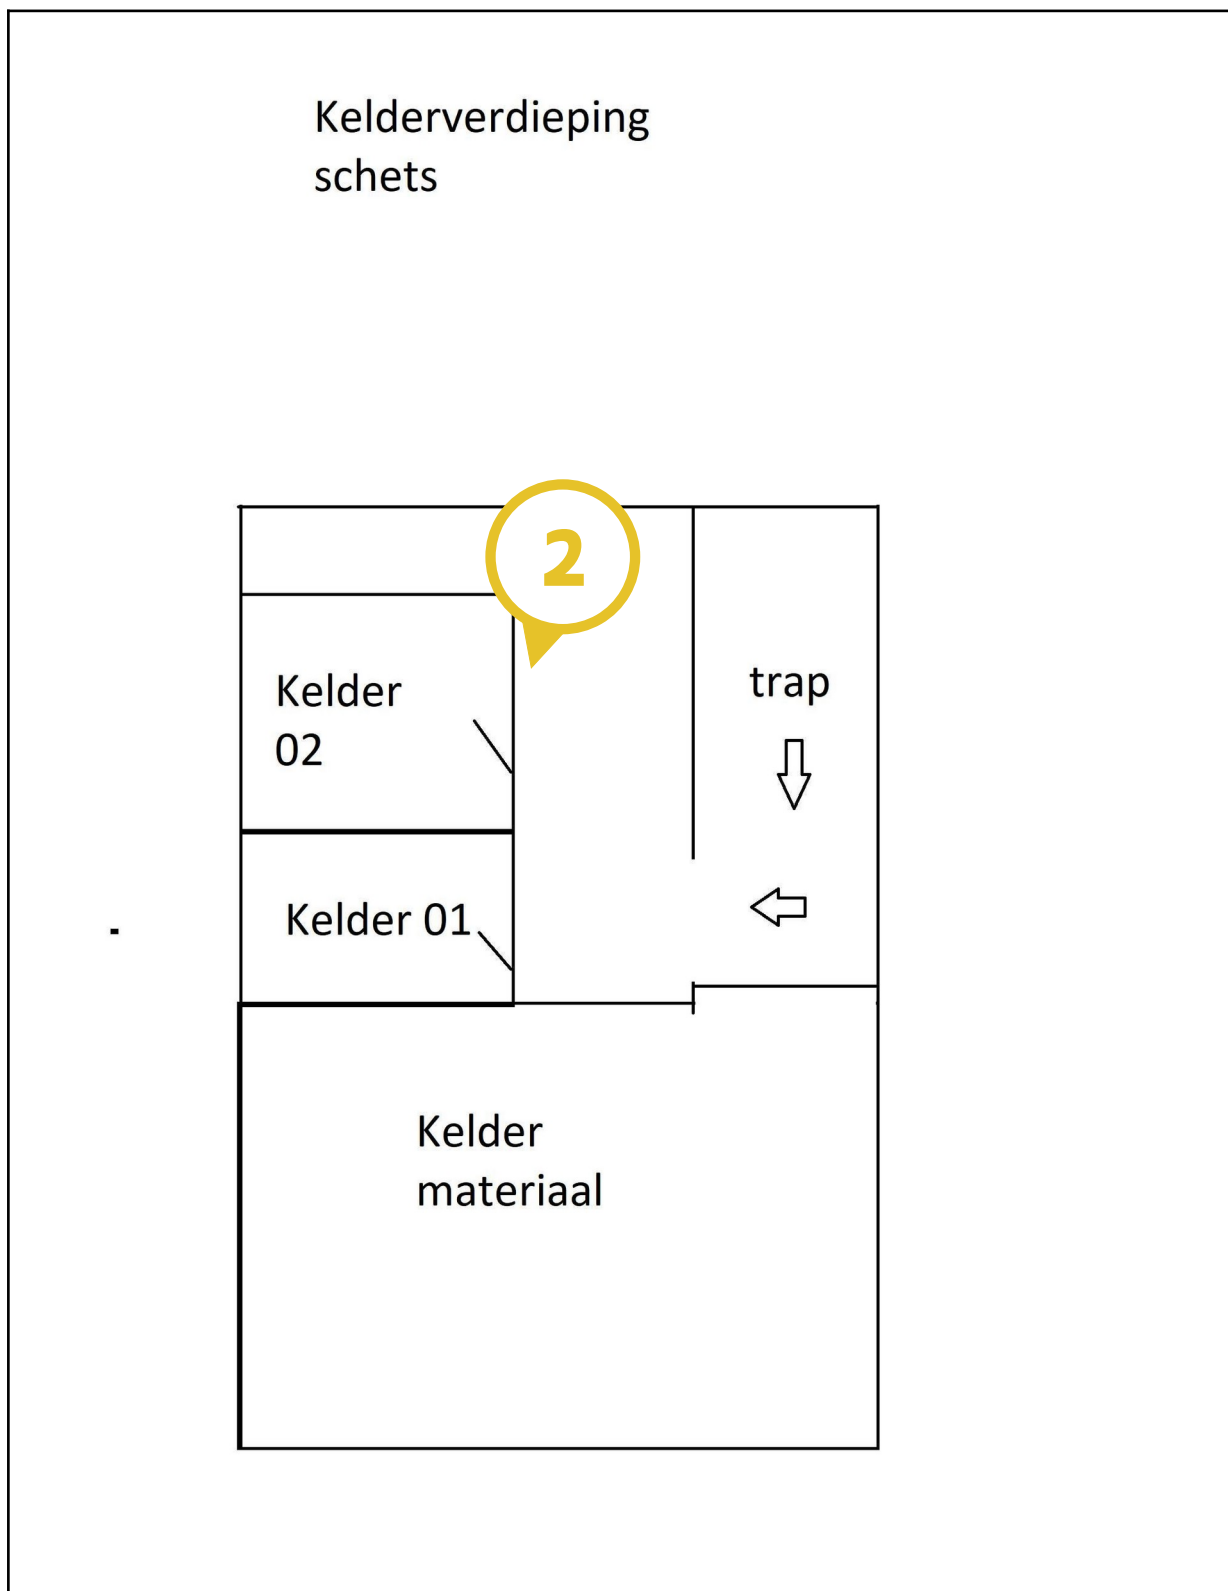
Plan 1.3: Schets kelder

2. bakeliet kelder

Asbestmateriaal

Zorgvuldig beheren

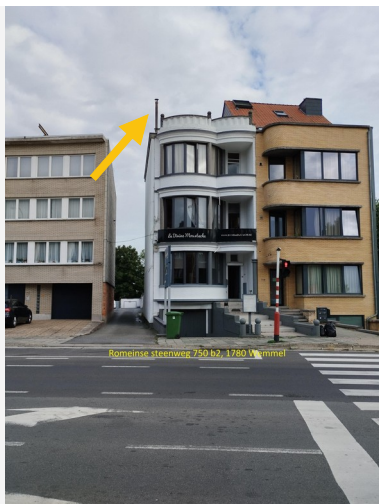
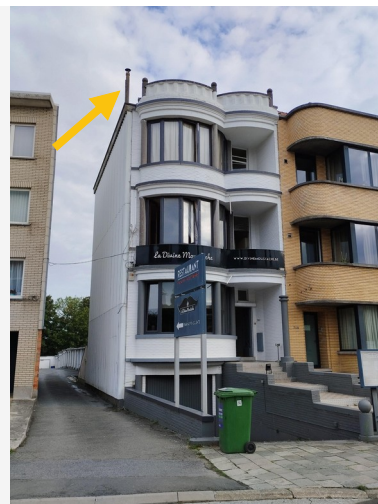
Het asbestmateriaal valt onder de mijlpaal van 2034.

Eindbeoordeling materiaalrisico	Laag materiaalrisico en/of verlaagde kans op vezelvrijgave
---------------------------------	--

Gebondenheid	Categorie 1: hechtgebonden in oorsprong
Asbestsoort (vezeltype)	Crocidoliet aanwezig
Asbestconcentratie	Laag (< 50%)
Afschermingsgraad van het gehele materiaal	Geheel of deels vrij aan de buitenlucht
Toestand van het materiaal	Licht beschadigd, licht verweerd. Intact materiaal type Pical – asbestboard of categorie III 'gebondenheid'

Beschrijving	schouwbus
Omgeving	Buiten
Primaire drager	Plat dak
Asbestmateriaal	Rookgaskanaal
Bindmiddel van asbestmateriaal	Cement
Gebondenheid op basis van bindmiddel	Hecht
Hoeveelheid (lengte - omtrek - dikte - aantal)	• 3,00 m - 100,00 cm - 1,00 cm - 1 stuk
Totaal volume	0,03 m ³
Eenvoudig bereikbaar	Ja

Bevestigingswijze	<ul style="list-style-type: none">• Geklemd• Verlijmd, ingegoten, versmeerd
Identificatiemethode	Vaststelling zonder monstername
Destructieve handeling voor identificatie	Nee
Opmerking	Schouwbus duidelijk zichtbaar. Niet kunnen nameten (beperking +3,5m). +/- 3m schouwbus.

Verwijderen

- Zorg voor een veilig beheer. Vermijd het beschadigen van het asbestmateriaal. Controleer de toestand jaarlijks op wijzigingen.
- Voer bijkomende staalname(s) uit.

- Eenvoudige handelingen: mag via doe-het-zelf of door werknemer(s) met opleidingsattest eenvoudige handelingen
De bus kan voorzichtig losgebeiteld worden, extra bevochtigen om stof te voorkomen + dragen van de nodige beschermingsmiddelen (mondmasker ffp3, handschoenen, tyvec). Bij de gemeente/containerpark afsluitzakken halen om dubbel in te pakken en af te voeren naar het containerpark als hechtgebonden asbestafval.

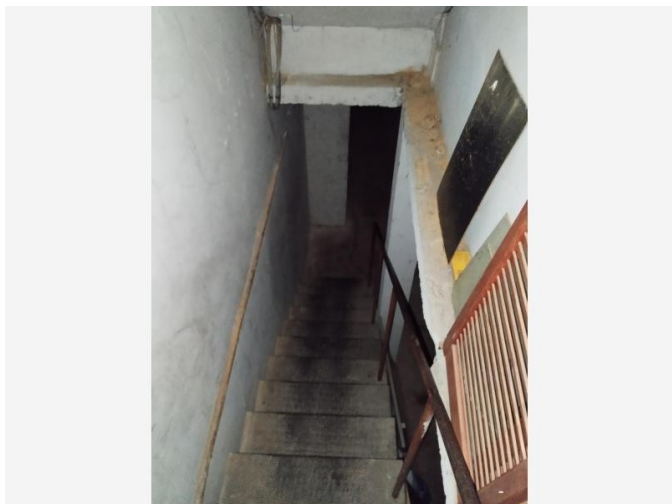
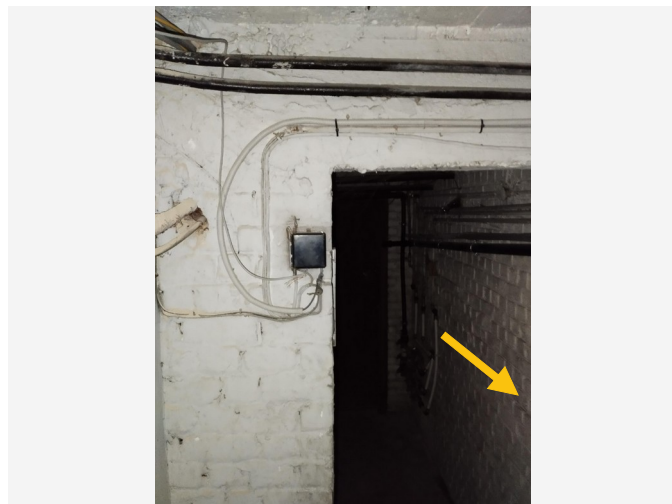
Het asbestmateriaal valt onder de mijlpaal van 2040.

Eindbeoordeling materiaalrisico	Laag materiaalrisico en/of verlaagde kans op vezelvrijgave
---------------------------------	--

Gebondenheid	Categorie 1: hechtgebonden in oorsprong
Asbestsoort (vezeltype)	Crocidoliet aanwezig
Asbestconcentratie	Laag (< 50%)
Afschermingsgraad van het gehele materiaal	Geheel of deels (ook) vrij aan de binnenlucht
Toestand van het materiaal	Onbeschadigd, niet verweerd

Beschrijving	bakeliet kelder
Omgeving	Binnen
Primaire drager	Binnenwand
Asbestmateriaal	Plaat, paneel, tablet - Type Bakeliet
Bindmiddel van asbestmateriaal	Kunststof of -hars
Gebondenheid op basis van bindmiddel	Hecht
Hoeveelheid (oppervlakte - dikte - aantal)	• 0,10 m ² - 1,00 cm - 1 stuk
Totaal volume	0,001 m ³
Eenvoudig bereikbaar	Ja
Bevestigingswijze	• Geschroefd

Zorgvuldig beheren

- Verwijder dit asbestmateriaal zo snel mogelijk. Volg de toestand goed op.
- Voer bijkomende staalname(s) uit.

- Eenvoudige handelingen: mag via doe-het-zelf of door werknemer(s) met opleidingsattest eenvoudige handelingen
Schakelaars, stopcontacten en andere gelijkaardige toepassingen kunnen eenvoudig losgeschroefd worden.
Voorzichtig verwijderen, niet breken, niet gooien, onmiddellijk verpakken of voorzichtig in container met asbestbag plaatsen.

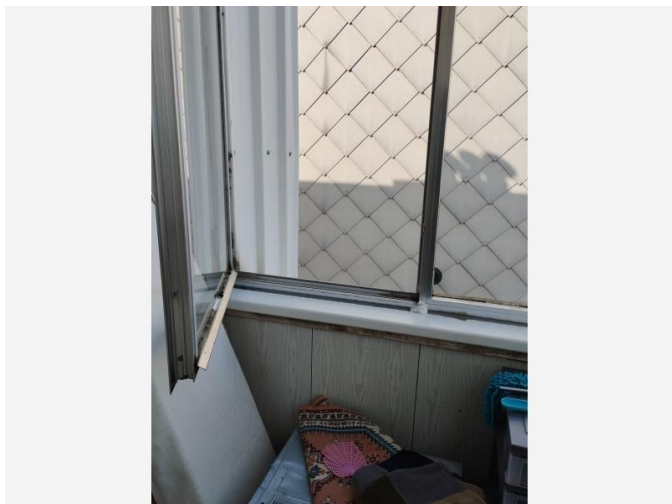
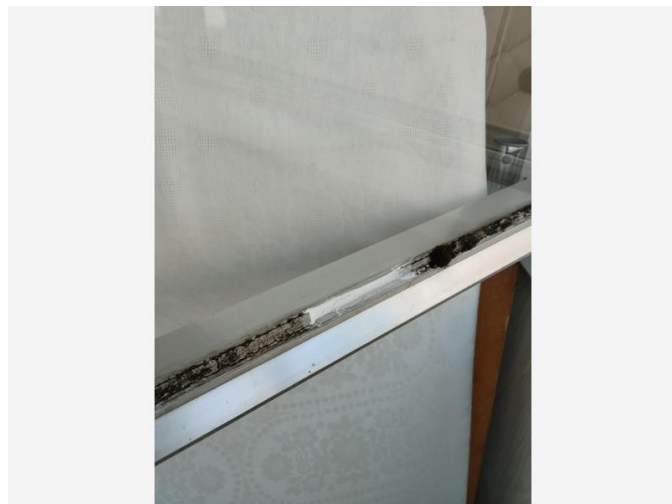
Het asbestmateriaal valt onder de mijlpaal van 2040.

Eindbeoordeling materiaalrisico	Laag materiaalrisico en/of verlaagde kans op vezelvrijgave
---------------------------------	--

Gebondenheid	Categorie 1: hechtgebonden in oorsprong
Asbestsoort (vezeltype)	Alleen chrysotiel
Asbestconcentratie	Laag (< 50%)
Afschermingsgraad van het gehele materiaal	Geheel of deels (ook) vrij aan de binnenlucht
Toestand van het materiaal	Licht beschadigd, licht verweerd. Intact materiaal type Pical – asbestboard of categorie III 'gebondenheid'

#	Type	Referentie	Resultaat
3.1	Puntmonster	002/2	Chrysotiel

Beschrijving	kit/mastiek ramen en deuren
Omgeving	Binnen
Primaire drager	Wandopening verticaal (raam, deur, ...)
Asbestmateriaal	In-situ afwerkingslagen - Pasta, stopverf, voegsel, stopsel, vulsel, mastiek, kitten, ...
Bindmiddel van asbestmateriaal	Kitten, mastiek, pasta

Gebondenheid op basis van bindmiddel	Hecht
Hoeveelheid (gewicht - aantal)	• 1,00 kg - 1 stuk
Totaal gewicht	1,00 kg
Eenvoudig bereikbaar	Ja
Bevestigingswijze	• Verlijmd, ingegoten, versmeerd
Identificatiemethode	Vaststelling met monstername
Destructieve handeling voor identificatie	Nee
Opmerking	24 lm.

Zorgvuldig beheren

- Zorg voor een veilig beheer. Vermijd het beschadigen van het asbestmateriaal. Controleer de toestand jaarlijks op wijzigingen.

- Eenvoudige handelingen: mag via doe-het-zelf of door werknemer(s) met opleidingsattest eenvoudige handelingen
De toepassing extra fixeren en gebruik van puntafzuiging dmv hepa stofzuiger.

Vermoedelijk zullen de ramen vervangen worden . De ramen mogen in zijn geheel afgevoerd worden als asbesthoudend afval. Indien metaal en glas gescheiden afgevoerd worden mogen er geen stopverf restanten achterblijven op het metaalwerk.

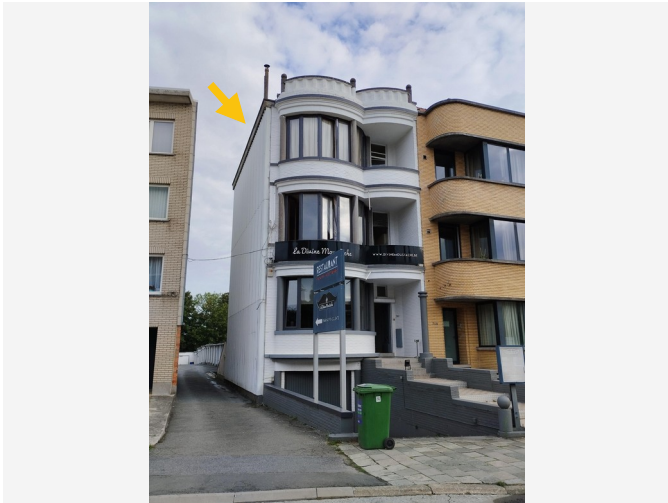
Situeringfoto

Permanente beperking

Reden: Het te onderzoeken materiaal situeert zich hoger dan 3,50 m te rekenen vanaf een veilige ondergrond

Uitleg van de asbestdeskundige: Plat dak is niet waarneembaar. +/- 8m hoogte van veilige ondergrond.

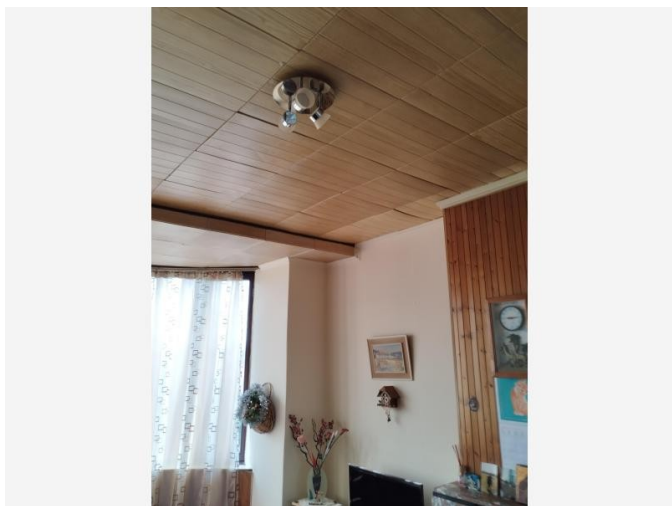
Vrije foto

Geen pleisterwerk zichtbaar. Osb en pvc toepassing over de woning.

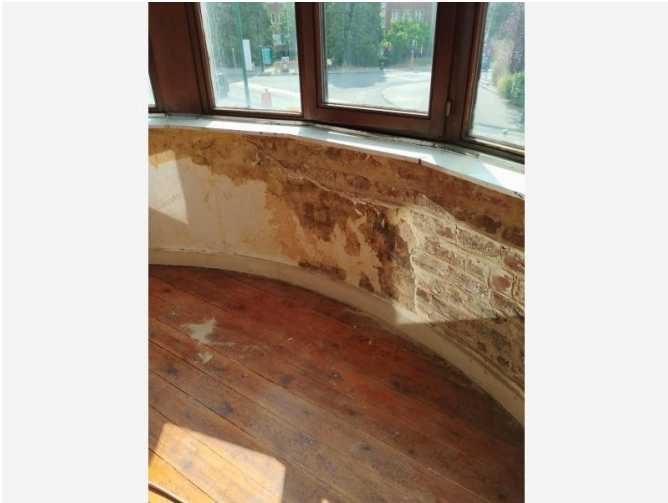
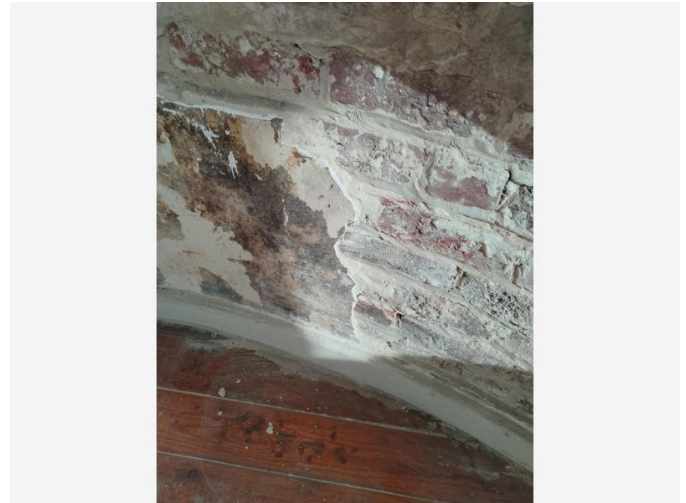
Geen asbest

#	Type	Referentie	Resultaat
6.1	Mengmonster	001/2	Geen asbest

Beschrijving	muurpleister
Omgeving	Binnen
Primaire drager	Binnenwand
Bindmiddel van materiaal	Gips - kalk
