# Asbestinventarisatetest

22662B0335/00D009 - Romeinsesteenweg 750/00 , 1780 Wemmel

Attestnummer : 20230802-000014.001

Uitgegeven op : 02.08.2023

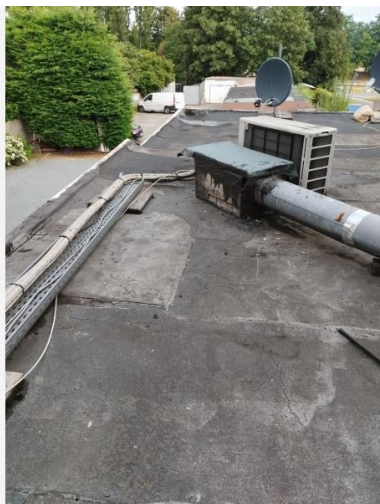
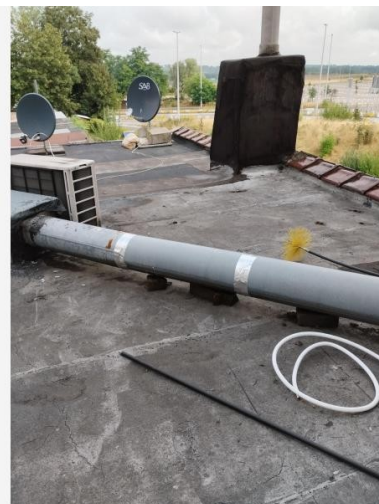
Het asbestmateriaal valt onder de mijlpaal van 2040.

Eindbeoordeling materiaalrisico	Laag materiaalrisico en/of verlaagde kans op vezelvrijgave
---------------------------------	--

Gebondenheid	Categorie 1: hechtgebonden in oorsprong
Asbestsoort (vezeltype)	Crocidoliet aanwezig
Asbestconcentratie	Laag (< 50%)
Afschermingsgraad van het gehele materiaal	Geheel of deels vrij aan de buitenlucht
Toestand van het materiaal	Onbeschadigd, niet verweerd

Beschrijving	bitumen plat dak
Omgeving	Buiten
Primaire drager	Plat dak
Asbestmateriaal	Dak- en gevelbekleding - Roofing
Bindmiddel van asbestmateriaal	Bitumen (roofing, teer, asfalt)
Gebondenheid op basis van bindmiddel	Hecht
Hoeveelheid (oppervlakte - aantal)	<ul style="list-style-type: none"><li>40,00 m<sup>2</sup> - 1 stuk</li></ul>
Totale oppervlakte	40,00 m <sup>2</sup>
Eenvoudig bereikbaar	Ja
Bevestigingswijze	<ul style="list-style-type: none"><li>Verlijmd, ingegoten, versmeerd</li></ul>

<b>Identificatiemethode</b>	Vaststelling zonder monstername  Motivatie: Groot risico op structurele gevolgschade (lekschade, werking installatie,...)
<b>Destructieve handeling voor identificatie</b>	Nee
<b>Opmerking</b>	In het inspectieprotocol is een monstername van roofing verplicht om dit te identificeren als niet-asbesthoudend.  Een monstername is echter niet mogelijk wegens kans op lekkage.  De toepassing wordt als asbestverdacht beschouwd.

- Zorg voor een veilig beheer. Vermijd het beschadigen van het asbestmateriaal. Controleer de toestand jaarlijks op wijzigingen.
- Voer bijkomende staalname(s) uit.

- Eenvoudige handelingen: mag via doe-het-zelf of door werknemer(s) met opleidingsattest eenvoudige handelingen  
Opleid personeel (dakwerker met 8u basisopleiding asbest), Roofing is gelijmd/gebrand.
